Diarienummer:
SBN-2020-24

Utredning av dagvatten- förhållanden och förslag till dagvattenhantering

Detaljplan i Rimforsa
Hackel 9:5 m.fl.

Dagvattenutredning

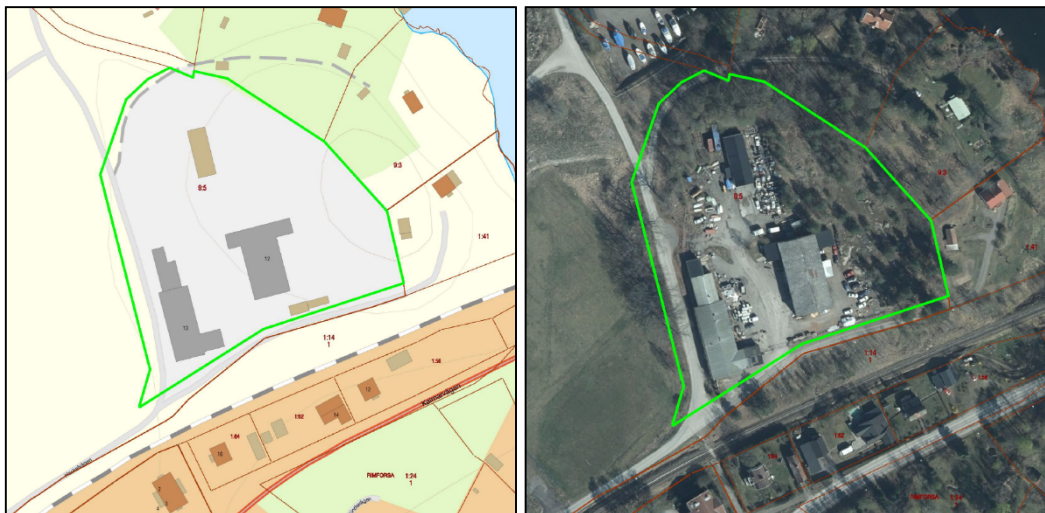
Figur 2. Karta samt ortofoto som visar utredningsområdet.

Fastigheten har en area på 15 048 kvm. Det består i dag av naturmark samt tre äldre industribyggnader med en del asfalterade ytor på del av fastigheten, främst mellan befintliga byggnader. Figur 2 visar ett ortofoto över fastigheten. I dag är cirka 6000 kvm, dvs. 40 % av fastighetens yta hårdgjord.

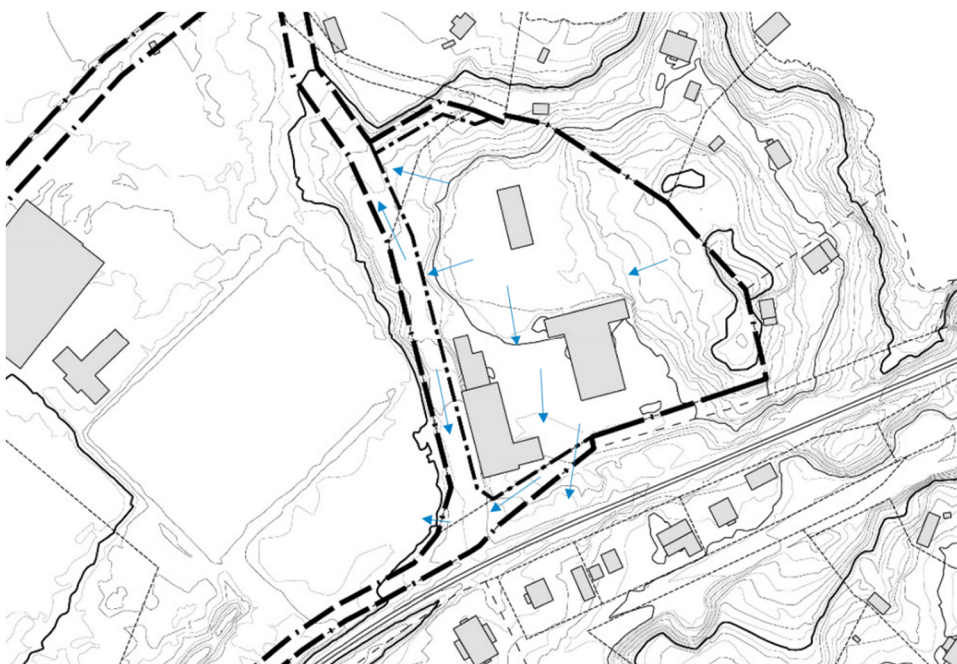
Figur 3. Del av planområdet med övergripande flödesriktningar (blå pilar).

Fastighetsgränsen mot fastigheter i öster ligger på vattendelaren. Inom fastigheten avrinner vatten i huvudsak från öster mot väster, samt mot norr i de norra delarna. Fastigheten med höjdkurvor visas i figur 3.

I figur 3 visas flödesriktningar för naturlig avrinning från fastigheten. En del av nederbörden infiltrerar i marken inom de delar av fastigheten som består av sand och grus, vilka bedöms ha goda infiltrationsmöjligheter.

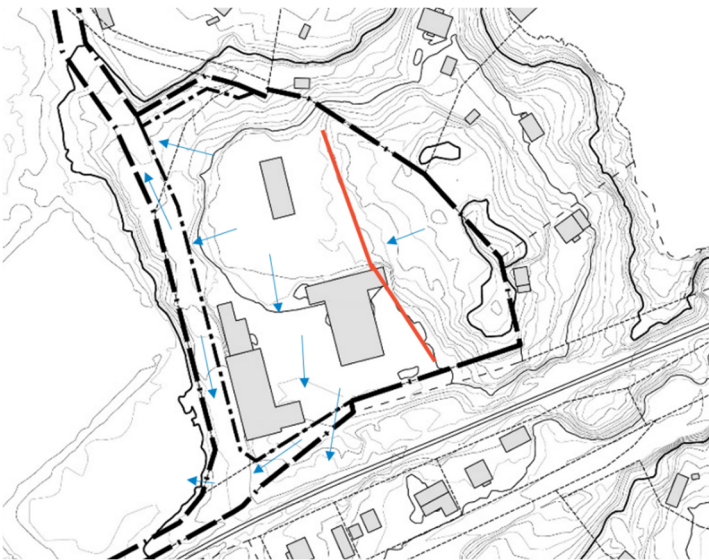
Figur 5. Linje i rött visar ett stråk där naturmark bör bevaras för att möjliggöra infiltration av nederbörd som avrinner från högre beläget område i öster.

Där området som främst består av berghäll möter det flackare området bör ett område med naturmark behållas för att vattnet, även fortsättningsvis, ska kunna infiltrera i marken. Marken består där av grusig sand (enligt geotekniska utredningen) och bedöms därmed ha goda infiltrationsmöjligheter. Se figur 5 där stråket visas med röd linje.
