UTREDNING OM KLIMATANPASSNING FÖR ÖP SJÖRIKET KINDA

Slutrapport

Uppdrag: 336972 Utredning om klimatanpassning för ÖP Sjöriket Kinda. (Skaye 190)

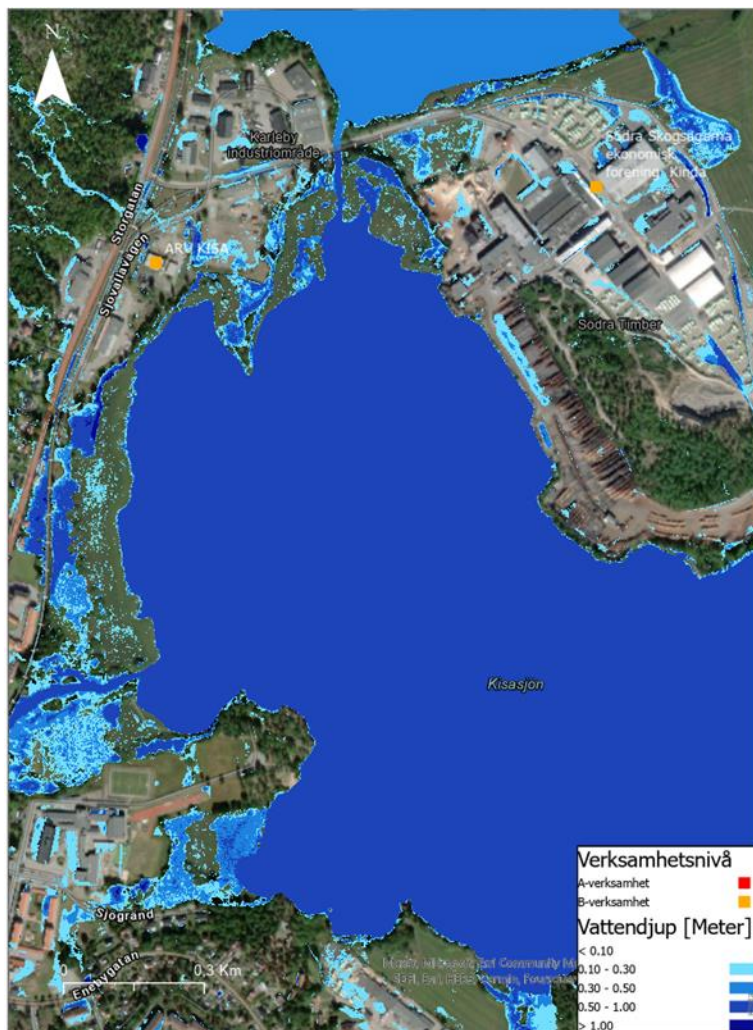
Figur 22 Tillståndspliktiga miljöfarliga verksamheter i norra delen av Kisa.

Södra Skogsägarna ligger också i områden som förväntas påverkas av översvämning vid ett 100-års regn, se Figur 22.

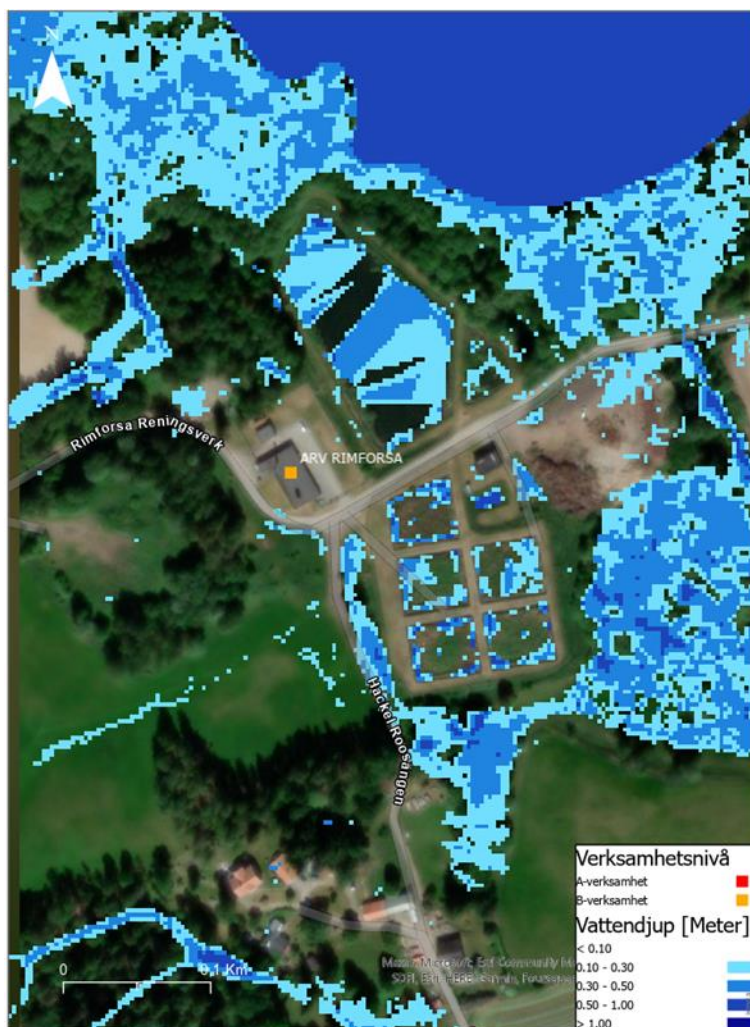
Figur 24 Tillståndspliktiga miljöfarliga verksamheter i Rimforsa.

I Rimforsa finns det en tillståndspliktig miljöfarlig verksamhet, se Figur 24. Området som ligger i anslutning till avloppsreningsverket förväntas översvämmas vid kraftigare skyfall enligt skyfallskarteringen och detta kan medföra driftproblem för några av dammarna vid avloppsreningsverket.

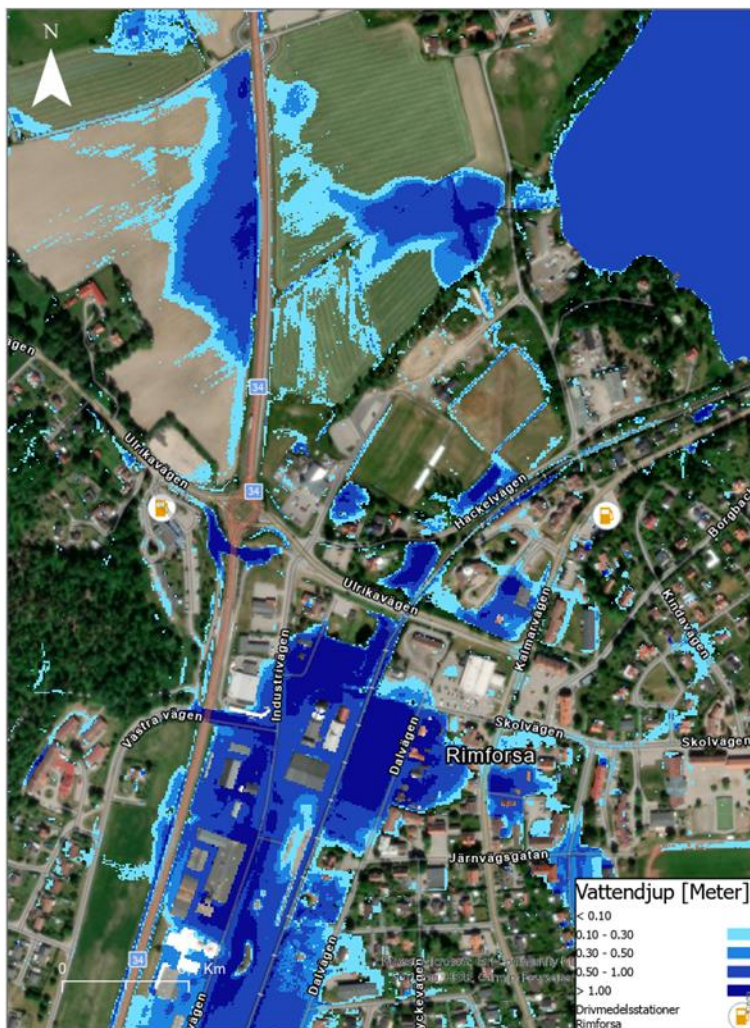
Figur 26 Drivmedelsstationer lokaliserade i Rimforsa.

I Figur 26 redovisas drivmedelsstationernas lokalisering i Rimforsa. Enligt skyfallskarteringen förväntas inte drivmedelsstationerna påverkas av ett skyfall.

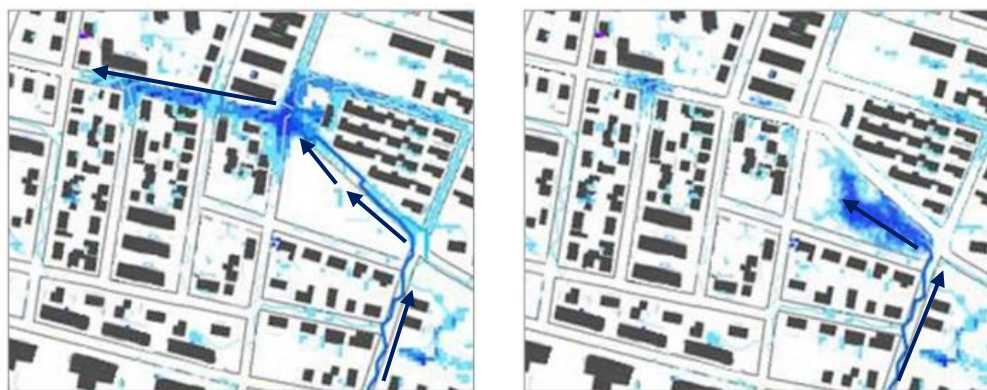
- Fria skyfallsvägar planeras med stöd av markplanering till lågpunktsområden där ytvatten tillfälligt kan tillåtas dämna, enligt den princip som framgår av Figur 32.

Figur 32. Princip för att omleda rinnvägar till önskat lågpunktsområde i en markavrinningsmodell. Infälld bild till höger visar hur en parkyta kan nyttjas för att tillfälligt utjämna skyfall [20]. Blå pilar avser rinnriktningen för ytvavrinningen [20].

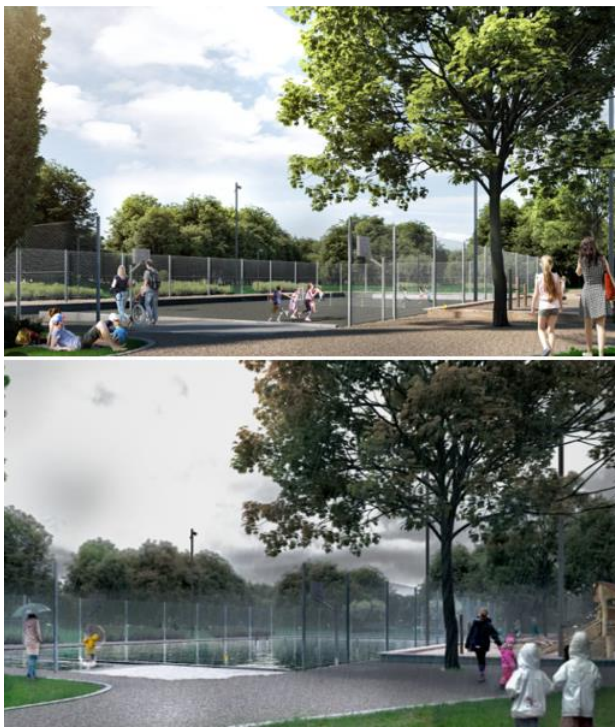
- Framtida principer kring planering av kompensationsåtgärder rekommenderas tillämpas vid all förtätning i tätortsbebyggelsen. Kompensationsåtgärderna kan utgöras av multifunktionella nedsänkta ytor, såsom gröna parker, fotbollsplaner i lågpunktsområden mot vilka marken höjdsätts eller anpassas för att leda ytvavrinningen. Ytorna kan inhysa andra värden än utjämning av skyfall i samband med torra förhållanden, vilket exemplet i Figur 33 illustrerar.

Figur 33. Infälld bild överst: Söderkulla skyfallspark i Malmö vid torra väderförhållanden. Infälld bild nedan visar Söderkulla skyfallspark i Malmö under skyfallsförhållanden [21] [21]
