RAPPORT

**UPPDATERAD DAGVATTENUTREDNING,  
RIMFORSA 1:49**

**UPPDRAG** 314921, Detaljplan Rimforsa 1:49  
Titel på rapport: Uppdaterad Dagvattenutredning Rimforsa 1:49  
Status: Slutversion  
Datum: 2022-09-02

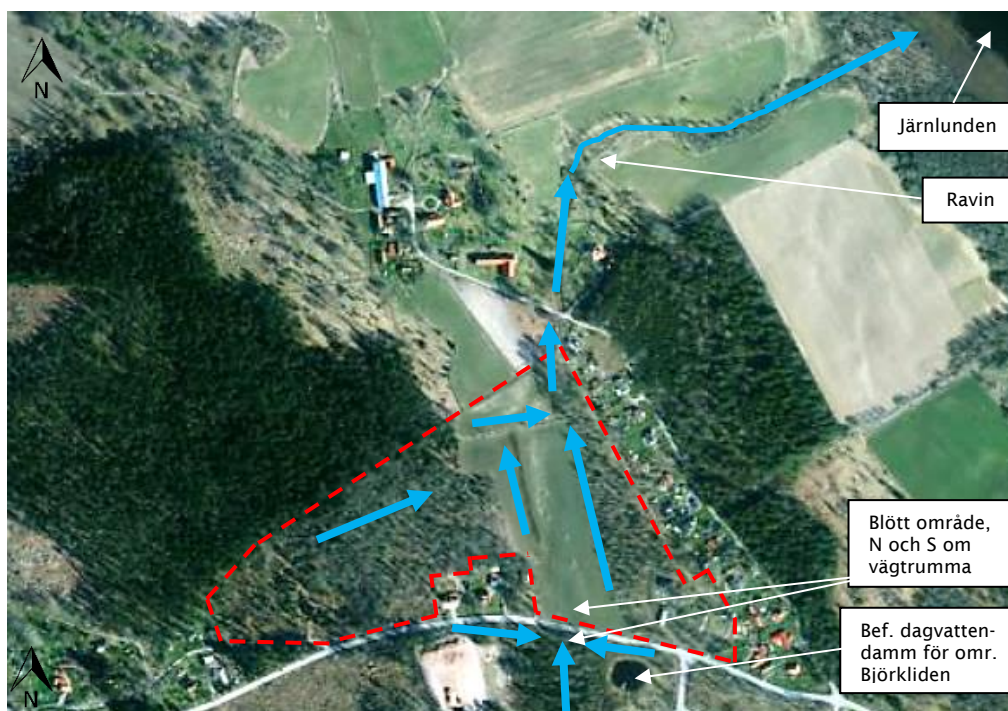
Figur 4. Detaljplaneområdet markerat med streckad linje. Blå pilar anger större rinnvägar. Karta: Eniro.

Planområdet och dess närhet består av jordbruksmark, skogsmark och villabebyggelse. Området sluttar mot de centrala delarna av fastigheten Rimforsa 1:49 samt mot norr. Figur 4 visas avrinning via skogs-, jordbruks- och vägdiken. Marknivåerna inom området varierar mellan ca +112 m i norr till ca +115 m i söder, högsta punkter ligger i ytterområdena i sydöst samt sydväst på ca +120 m (RH 2000). Det finns en svag lutning från de västra och östra delarna in mot den öppna jordbruksmarken med nordlig riktning.

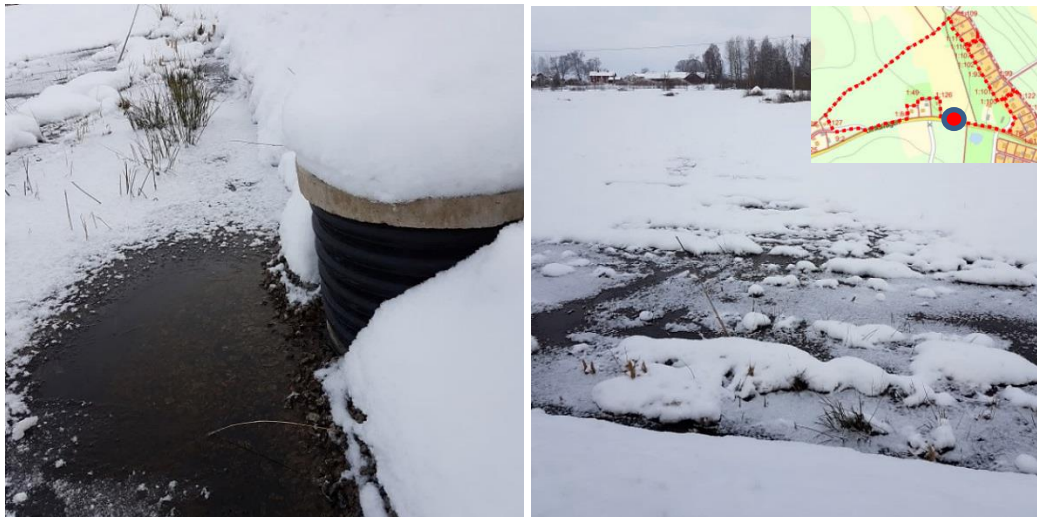
Figur 5. Utlopp vid Ulrikavägen på jordbruksmark. Foto: Tyréns AB.

I områdets södra gräns finns ett lågstråk med ett skogsdike som korsar Ulrikavägen via en vägtrumma med en öppningsbar plastbrunn med cementlock på planområdets sida. Till trumman leds också dagvatten från uppströms bostadsområde. In- och utloppsledning var inte synliga vid platsbesök 2018-02-21. Vatten sågs dock flöda ut genom en singelbädd runt brunnen på norrsidan av Ulrikavägen (Figur 5). Vattnet vid vägtrumman översvämmade området runt brunnen. Enligt boende i området står det ofta vatten här. Den tuviga växtligheten tyder också på att marken ofta är översvämmad. Efter brunnen leds vattnet

vidare i ledning under jordbruksmarken för att mynna i ett norrgående dike. Länsstyrelsen i Östergötland har inga uppgifter om täckdiken, dagvattenföretag eller markavvattningsföretag på fastigheten Rimforsa 1:49 eller närliggande fastigheter.

Det är troligt att vattnets tryck från skogen söder om Ulrikavägen är så högt att vattnet går via ledningsgraven under vägen och inte bara genom dagvattenledningen. På sikt kan det finnas risk för vägens stabilitet genom att vattnet kan underminera vägbanken.

Av Figur 12 framgår att planområdet till största delen är förskonat från större översvämningar i dagsläget, då det inte finns några större lågpunkter inom planområdet. Men genom lågpunkter söder om Ulrikavägen leds mycket vattnet till samma vägtrumma ut på jordbruksmarken. Detta skapar blöta områden både på norra och södra sidan av vägen, se Figur 5.

Kartering av översvämningskänsliga områden i Rimforsa med omnejd utfördes av WSP 2017 i samband med framtagning av fördjupad översiktsplan<sup>3</sup>. Då bedömdes både översvämningsrisker av skyfall och höga flöden i Järnlunden. Vid simulering av ett regn med 100 år återkomsttid och 2 timmars varaktighet vattenlades en yta i planområdets norra spets med ett maximalvattendjup på 0.1-0.3 meter (Figur 13) Figur 5. Utlopp vid Ulrikavägen på jordbruksmark. Foto: Tyréns AB. Ett stråk längs täckdiket från Ulrikavägen och norrut vattenlades även med samma redovisat maximalvattendjup. Söder om Ulrikavägen vid trumman som redovisas i Figur 5. Utlopp vid Ulrikavägen på jordbruksmark. Foto: Tyréns AB.

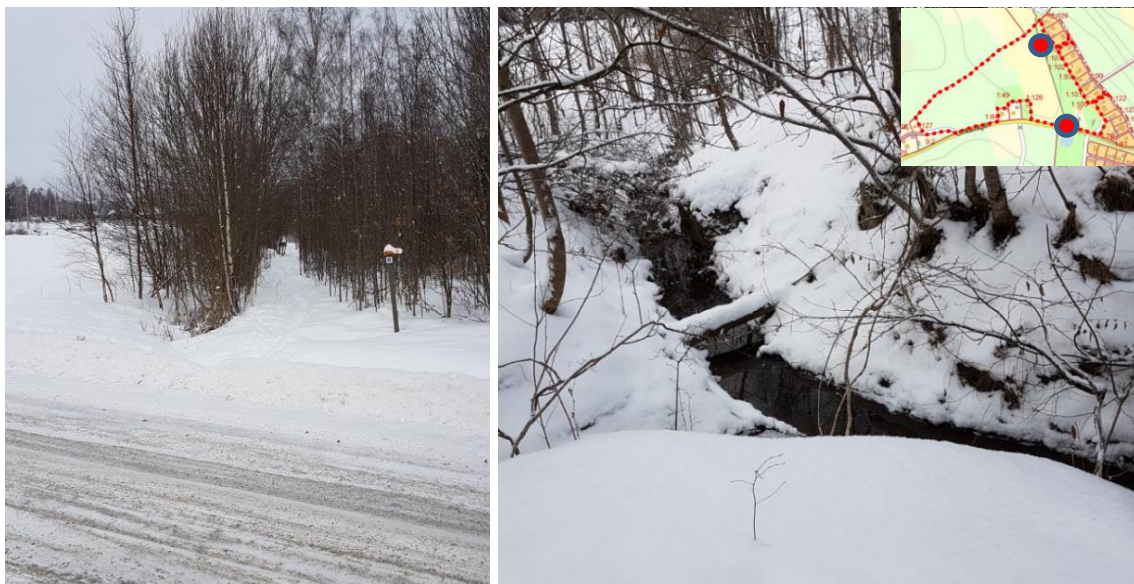
Figur 7. Dike utmed jordbruks- och skogsmark. T.v. dikets start vid Ulrikavägen, t.h. diket när det möter avvattningsdike från väst. Foto: Tyréns AB.

Utmed friluftsstigen Östgötaleden, mellan område markerat som jordbruk och skogsområde i Figur 7, går ett dike som startar just norr om Ulrikavägen öster om trumman i Figur 6 och fortsätter hela vägen mot stuteriet och vidare österut mot sjön Järnlunden. Diket får vatten från vägdiket österut samt avvattnar naturmarken utmed sin sträckning. Från början är diken smalt och inte så djupt men växer sig både bredare och djupare strax innan det korsar planområdets norra gräns (Figur 7).

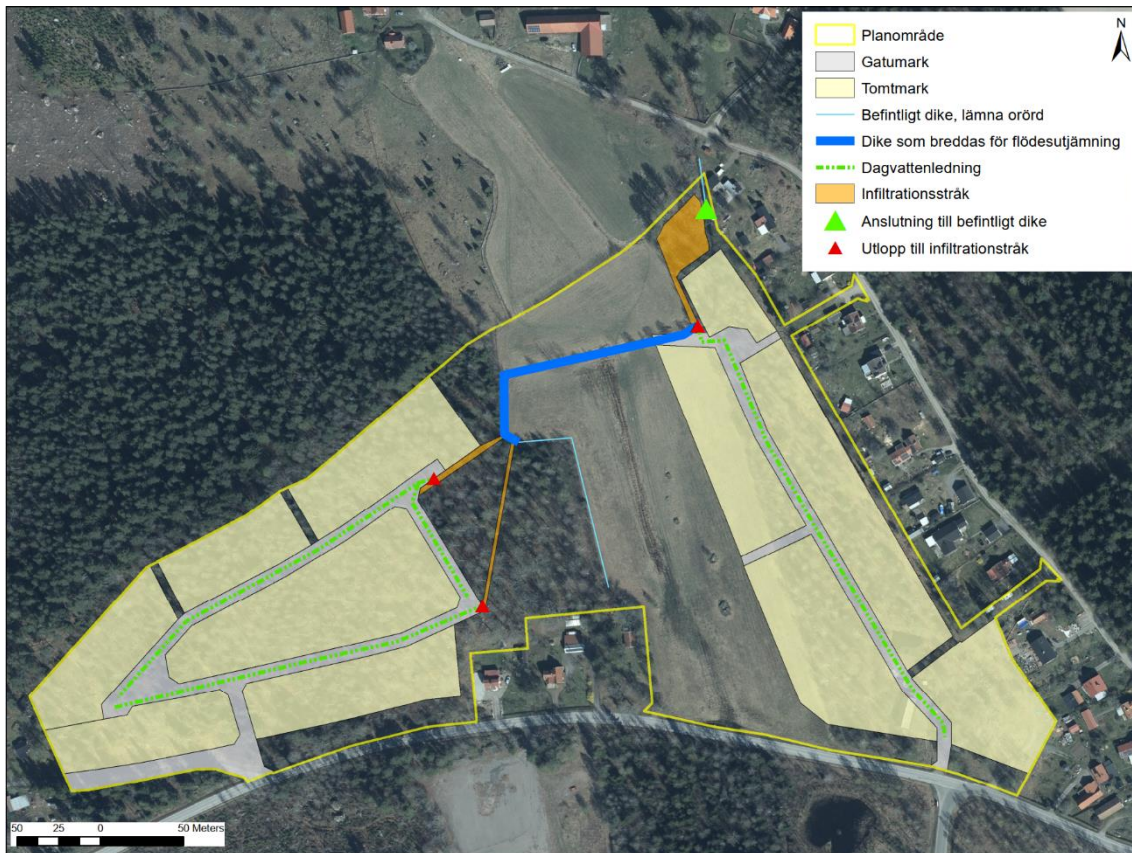
Figur 17. Konceptuell illustration över förslag av dagvattenhantering för planområdet. LOD av tomtmarken ska tillämpas inom respektive fastighet. Förslag enligt figur avser främst rening av gatumark. Flödesutjämningen avser dock alla nytillkomna ytor inom planområdet.

För att uppnå den rening som krävs, kan två infiltrationsstråk dras från områdena SV respektive NV som visades i Figur 16, där det idag finns moränjord som borde ha god infiltrationskapacitet. Höjdskillnaden mellan kopplingen från gatorna och kopplingen till diket är ca 4 m och 2.5 m för SV och NV respektive. Den återstående volymen på 45 m<sup>3</sup> som krävs för flödesutjämning kan erhållas genom breddning av diket från sträckan som är markerad med blå färg i Figur 17.

Genom anläggning av ett infiltrations-stråk/yta i planområdets nordöstra spets där marken även där består av morän kan volymbehovet på 121 m<sup>3</sup> tillgodoses för att ge både tillräcklig rening och flödesutjämning (Figur 17). Jordbearbetning kan krävas för anläggning av Infiltrationsdiket i norr. Det är ett flackt område med snarlik höjd i söder och norr där vattnet idag vill följa ett lågstråk som går i väst-östlig riktning i mitten av det område där infiltrationsstråket lämpligen placeras. Om infiltrationsstråket ges ett djup på 0.3 m vilket lämpligen görs med invallning snarare än nedsänkning med tanke på området låga lutning krävs att en yta på 586 m<sup>2</sup> tas i anspråk. Det breddade diket kopplar till det norra infiltrationsstråket som i sin tur ansluter sig till befintligt dike.

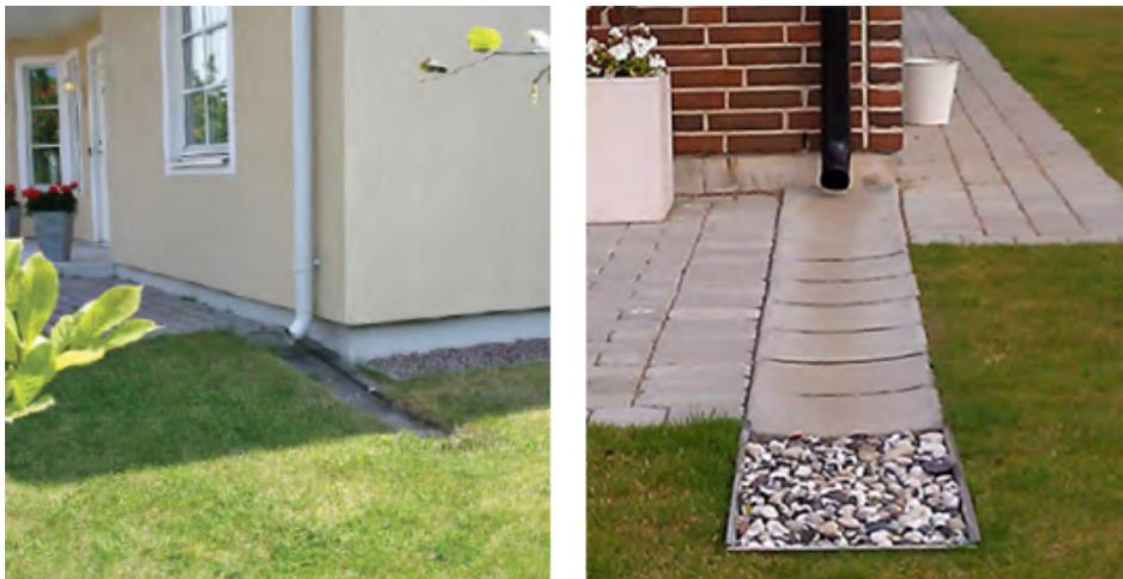
Figur 18. Exempelutseende av utkastare från takvatten ut på gräs. Källa: NSVA.

Att låta takvatten ledas ut på gräsmatta via utkastare, istället för direkt ner i dagvattenledning, ger en trögare avrinning (Figur 18).
