PM GEOTEKNIK
RIMFORSA 1:49

UPPDRAG 284597
Titel på rapport: Översiktlig geoteknisk utredning
Status:
Datum: 2018-04-04

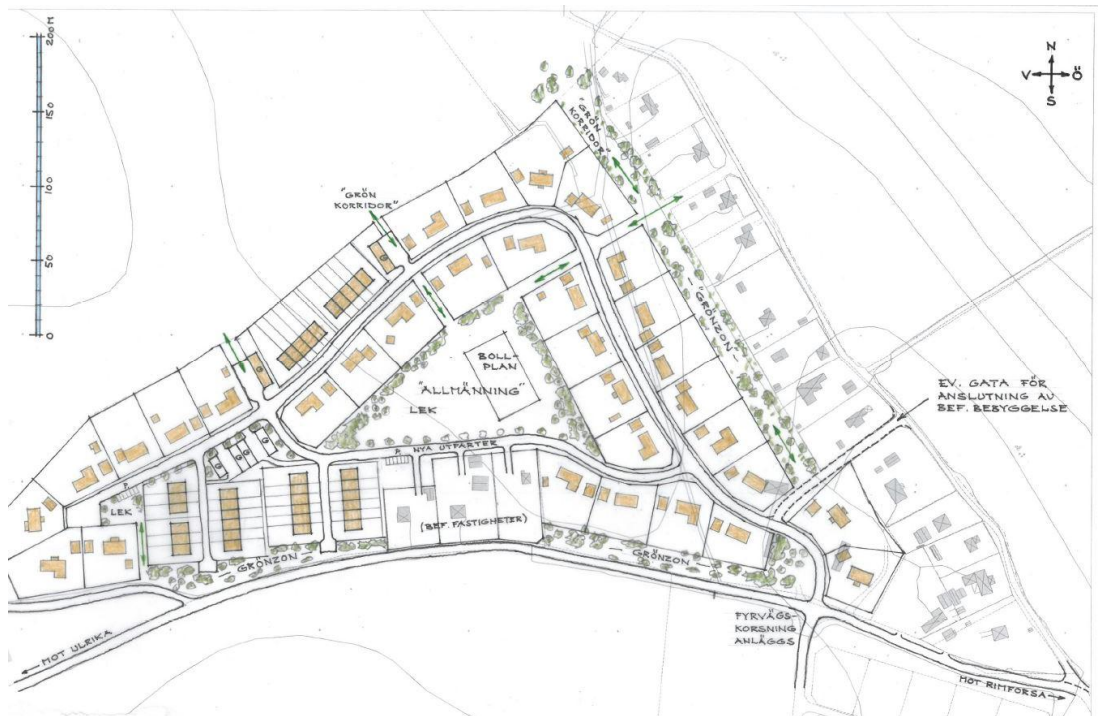
Figur 2.1 Exploateringsskiss, alternativ A [1].

Inom området planerar Magnus Lidén Fastigheter att anlägga bostadshus, en ungefärlig skiss kan ses i figur 2.1. Placering, höjdsättning, nivå på färdigt golv samt byggnadslaster är för Tyréns i dagsläget okända.
